DEI
RESTAURI DA ESEGUIRSI

ALLA CHIESA

S. MARIA DELLA SPINA

RAPPORTO
DELLA COMMISSIONE PROVINCIALE
PER LA CONSERVAZIONE DEI MONUMENTI EC.

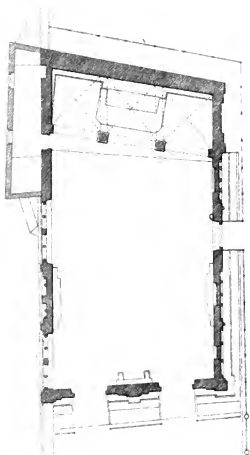
Pianta della Spina

(1) La parete postergale ha una grossezza di 0,90, le altre di 0,45 soltanto. Vedi la pianta annessa estratta dall'Opera citata. *Les Edifices de Pise.*

Pianta annessa) non si trovano in condizioni favorevoli per impedire con l'esercizio della propria resistenza allo strappamento, l'allontanamento dei medesimi muri. 2.^o Il cedimento del quale ci occupiamo adesso è reso visibile anche dalla circostanza che la soglia sinistra della Porta dell'antico Oratorio, si è abbassata della misura di m.¹ 0, 08. Quindi l'architrave, il fregio, e la cornice di quella porta adorni di stupende sculture, non solamente hanno perduta la primitiva orizzontalità, ma sono rimasti spezzati (1); e la parte superiore della fabbrica, come pure la aderente volta della Tribuna, partecipando di quel movimento sono per conseguenza rimaste deformate e scompaginate.
